Case Study

Spannungsrissskorrosion an einem Heißwasserkessel

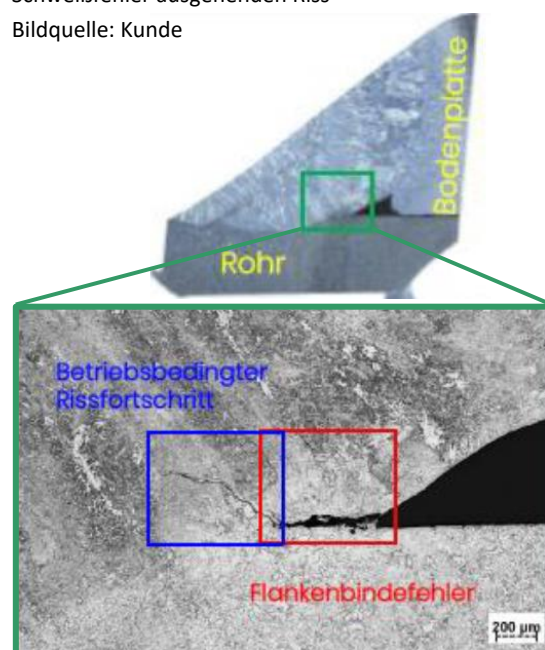
Bei der werkstofftechnischen Untersuchung wurde festgestellt, dass die Schäden durch Spannungsrissskorrosion ausgelöst wurden. Außerdem wurden diverse Schweißfehler z.B. Binde- und Wurzelfehler festgestellt.

Metallographische Analyse zeigt einen von einem Schweißfehler ausgehenden Riss

Zur Vermeidung weiterer Schäden wurde eine minimale Spaltweite empfohlen, sowie die korrekte Ausführung der Schweißnähte sicherzustellen.

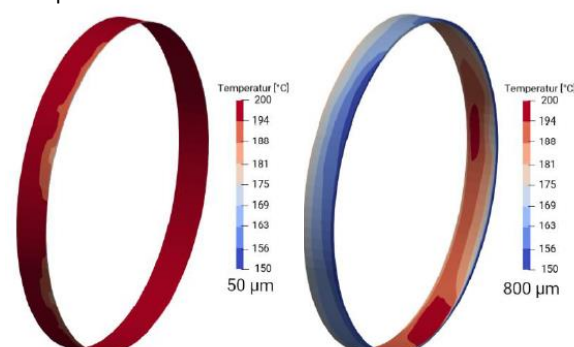
Die Konstruktion entsprach den gängigen Normen. Jedoch gibt es keine normativen Vorgaben hinsichtlich der zulässigen Spaltbreiten zwischen Rohr und Bodenplatte. Die CFD-Simulation zeigte, dass es im Betrieb aufgrund der Spaltgröße zwischen Rauchrohr und Bodenplatte zur Verdampfung in diesen Spalten kam. Dies führte zur Ausscheidung wasserlöslicher Salze, die bei Rücklösung zur Aufkonzentrierung von Natronlauge führten. In Kombination mit Eigenspannungen in den schlecht ausgeführten Schweißnähten kam es daraufhin zur laugeninduzierten Spannungsrissskorrosion.

CFD: Verdampfung in Abhängigkeit der Spaltbreite
