Case Study

Mikrobiell induzierte Korrosion (MIC) an einem Warmwassertank

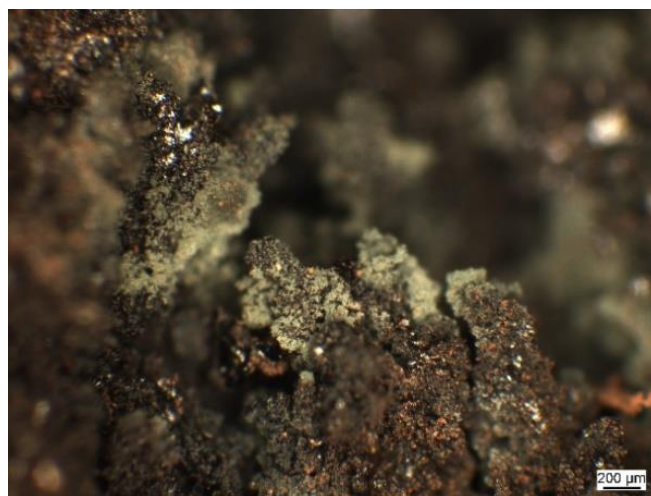
Innerhalb der Korrosionsprodukte wurden außerdem die für Mikrobenansammlungen und Bakterienkolonien typischen Strukturen und Verfärbungen nachgewiesen.

Korrosionsprodukte: Leicht grünliche Färbung und Struktur deuten bereits mikroskopisch auf Bakterien hin

Eine Anlage wieder frei von MIC zu bekommen ist sehr schwierig. Zur Vermeidung weiterer Schäden durch MIC müssen sämtliche Ablagerungen entfernt und die Mikroben unschädlich gemacht werden.

Da vermutlich weitere Komponenten der Anlage geschädigt waren, wurde dem Betreiber eine Inspektion der gesamten Anlage und eine zerstörungsfreie Prüfung auffälliger Stellen empfohlen.
