Case Study

Erosionskorrosion an Zyklonen einer Mineralölraffinerie

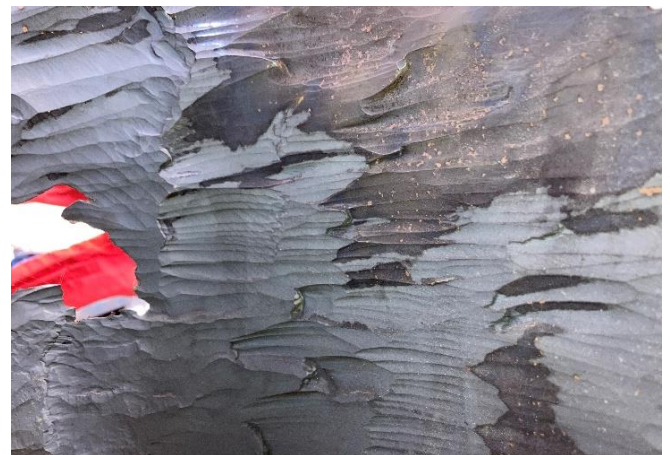
Bei der werkstofftechnischen Untersuchung wurde festgestellt, dass die Schäden in den Zyklonen durch Erosionskorrosion ausgelöst wurden. Dabei wurden zunächst die Korrosionsschutzschichten durch die abrasiv wirkenden harten Katalysatorpartikel abgetragen. Anschließend führte das schwefelhaltige Gas aufgrund der hohen Betriebstemperaturen im Reaktor zur Hochtemperaturkorrosion, wobei die entstehenden Korrosionsprodukte stetig durch Erosion abgetragen wurden und neue Angriffsfläche für die Korrosion boten. Begünstigt wurde die Erosion durch thermische Alterung des Werkstoffes infolge der hohen Betriebstemperatur.

Oben: Richtungsabhängiger Materialabtrag der Innenoberfläche

In Zusammenarbeit mit der Konstruktion ist das komplexe Zusammenspiel der Werkstoffe, Medien sowie deren Strömungsgeschwindigkeit, Betriebstemperatur und Geometrie zu optimieren.

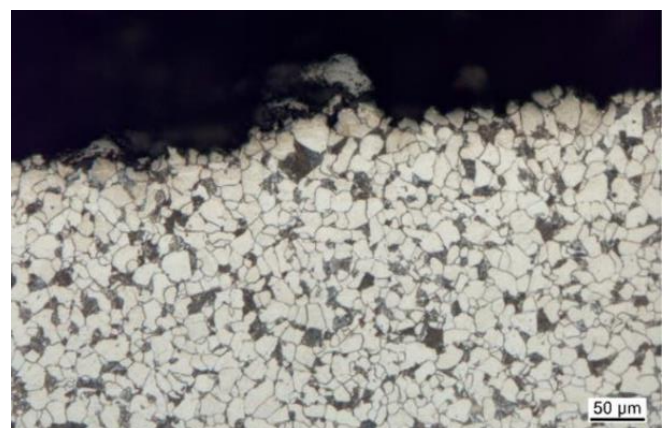
Unten: Metallographische Analyse zeigt Erosionskorrosion
