Incidente en una prueba neumática de fugas

EPSC Learning Sheet

Abril 2019

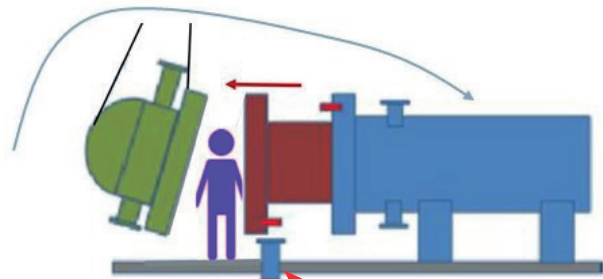
En una parada programada, se desmontó el cabezal de un intercambiador de calor. La carcasa se presurizó luego a 8 barg con gas para detectar el tubo que fugaba. El haz tubular se desplazó bruscamente debido a la presión causando la muerte a dos mecánicos.

- Cuando se presurizó la carcasa para la detección de la fuga, no se tuvo en cuenta que el haz tubular podía desplazarse hacia afuera de la carcasa.
- Las chapas de cierre instaladas solo se diseñaron para mantener la carcasa sellada (sin fugar).
- El Permiso de Trabajo no identificó el peligro de desplazamiento del haz tubular al presurizar la carcasa.
- En el protocolo de prueba no se especificaba un límite superior de presión en la carcasa.
- La prueba se hizo con gas (neumática); hacerla con un líquido hubiera evitado muy probablemente un accidente fatal.
- Los mecánicos estaban en la "línea de fuego" durante la prueba.

Se debe validar la integridad de los equipos en condiciones de prueba y crear un procedimiento seguro para realizar la misma.
