Explosión de un reactor

EPSC Learning Sheet
Octubre 2021

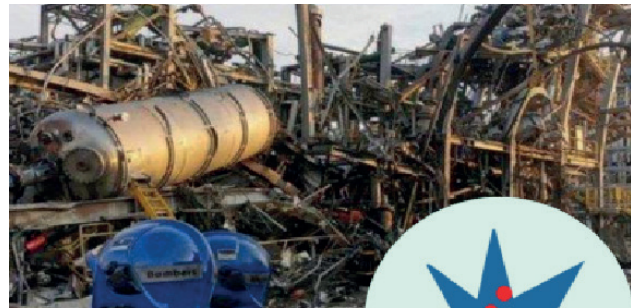
En Tarragona (enero 2020) se produjo la explosión de un reactor de Alcoxilación. El reactivo principal, Óxido de Etileno (EO), se descompuso violentamente. Una pieza del reactor proyectada por la explosión causó la muerte a un vecino a una distancia de 2,5 kms. del reactor.

- El EO puede descomponerse violentamente. Mezclado con aire, la explosión o detonación es incluso más potente.
- Es necesario comprender la energía química almacenada en el reactor y las máximas consecuencias de una posible explosión.
- Evitar la acumulación de EO libre en el reactor para evitar una posible reacción descontrolada. Las fuerzas involucradas en los impactos de la explosión indican que debía haber EO líquido presente en este incidente.
- El control de temperatura y un enfriamiento suficiente debe incluir: alarmas, enclavamientos de tipo SIS y enfriamiento de emergencia.
- Los contaminantes como compuestos alcalinos, óxido de hierro y amoníaco pueden contribuir a iniciar la reacción del EO.
- Los reactores de EO pueden utilizar la inyección de sólidos como herramientas de parada de emergencia.
- Un "búnker" alrededor del reactor puede limitar el impacto de proyectiles.
