Sobrellenado de un tanque de metanol

EPSC Learning Sheet

Marzo 2021

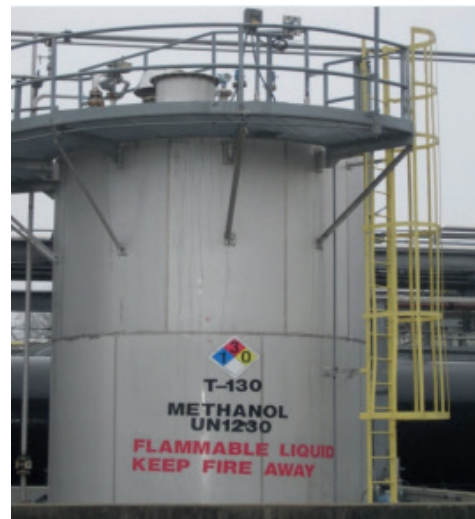
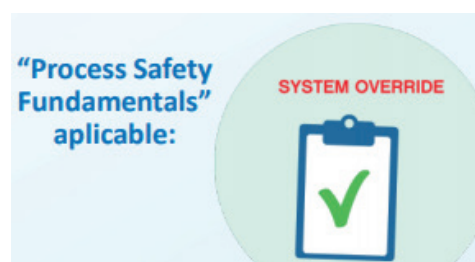
Durante una transferencia de metanol a un tanque, el switch de alto nivel en el tanque paró la bomba. El transmisor de nivel indicaba que el tanque estaba lleno solo por la mitad. El enclavamiento de la bomba fue deshabilitado para rearrancar la bomba, lo que resultó en el sobrellenado del tanque y un gran derrame de metanol que provocó un incendio de graves consecuencias.

- Se supuso que el transmisor de nivel que realmente fallaba daba una medida de nivel correcta y que la señal incorrecta era la del switch de alto nivel. Según esto, el operador deshabilitó incorrectamente la protección contra sobrellenado.
- No debe estar permitido al personal de turnos deshabilitar una protección de seguridad sin involucrar previamente a algún supervisor o especialista, como un ingeniero de producción o instrumentación.
- Se requiere la autorización de un supervisor de jornada de día para proceder a esa deshabilitación, basada en un análisis adecuado de riesgos y medidas temporales de mitigación.
- Definir la fiabilidad necesaria (SIL rating) de las protecciones de seguridad de acuerdo con el estándar IEC 61511.
- Asegurar que las deshabilitaciones se documentan y comunican entre turnos.
- Contando con dos instrumentos, los fallos deben ser más fáciles de detectar.

Se debe gestionar cuidadosamente la deshabilitación de las protecciones de seguridad.
