Explosión en un tanque

EPSC Learning Sheet
Abril 2022

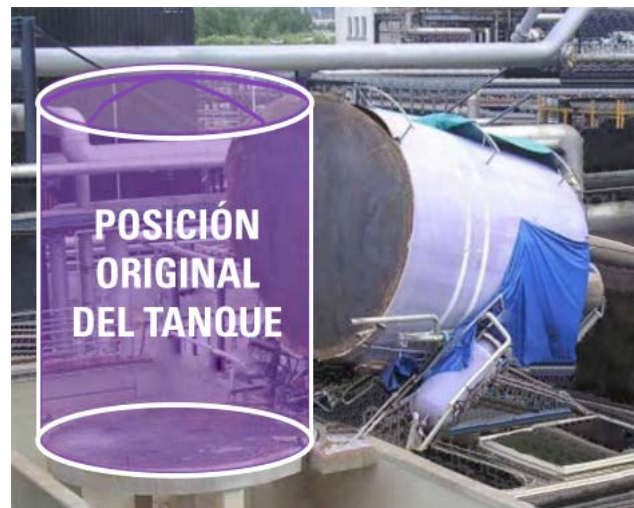
Un tanque de ácido sulfúrico fue vaciado, ventilado y preparado para una inspección. Durante la retirada de un tornillo oxidado de una tapa del techo usando una radial se produjo una explosión. Resulta que había hidrógeno por debajo del techo del tanque.

- El ácido sulfúrico concentrado mezclado con agua se vuelve extremadamente corrosivo para el acero de carbono y genera hidrógeno:
 $H_2SO_4 + Fe \rightarrow H_2 + FeSO_4$
- La medición de la presencia de gas inflamable se realizó en el domo central localizado en el fondo del tanque. Sin embargo, la mezcla explosiva (Hidrógeno + aire) se acumuló debajo de la cúpula del tanque.
- El hidrógeno mezclado con el aire es extremadamente inflamable, tiene una energía mínima de ignición muy baja a concentración estequiométrica y provoca fácilmente una deflagración violenta.
- Asegura la ventilación superior en los tanques de ácido que están listos para una inspección o mantenimiento.
- Evita las acumulaciones de hidrógeno en las zonas más altas.

El hidrógeno puede acumularse en los lugares altos formando una mezcla explosiva
