Rotura de una manguera

EPSC Learning Sheet
Febrero 2022

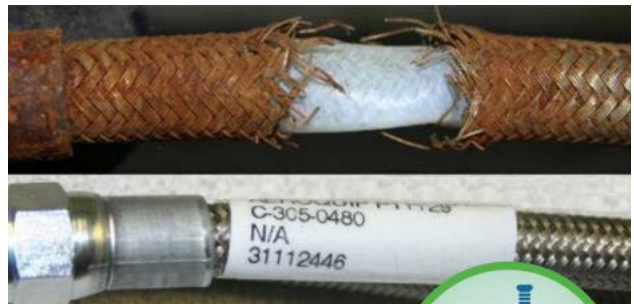
Se estaba llevando a cabo un proceso químico descargando fosgeno desde cilindros de una tonelada de peso a través de una manguera flexible revestida de PTFE y con una malla de acero inoxidable. La manguera comenzó a sufrir corrosión por debajo de la etiqueta hasta el punto de romperse y rociar a un operario cercano con el fosgeno.

- El fosgeno penetró en el revestimiento de PTFE causando una alta concentración de HCl por debajo de la etiqueta, lo que causó la corrosión de la malla de acero inoxidable. Evitar plásticos permeables y asegurarse de que el material de la malla es resistente (el SS-316 no es compatible con el HCl).

- Inspeccionar las mangueras según indique el calendario de mantenimiento preventivo y reemplazarlas dentro de los límites establecidos.
- Cuando se observen defectos como la corrosión (ver fotografía), es necesario tomar las acciones correctivas necesarias en todas las mangueras de la instalación.

- Evitar las mangueras y usar tuberías fijas para los productos químicos tóxicos.

No usar mangueras flexibles con productos químicos altamente tóxicos
