Tubería Taponada

EPSC Learning Sheet,

Junio 2020

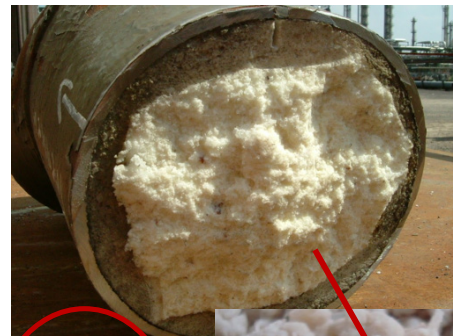
Se encontró una tubería de 4 pulgadas en la entrada de una PSV (válvula de Alivio de Sobrepresión) desde una columna destilación taponada con polímero. El aumento de presión deformó la tubería, lo que supuso que la PSV se bloqueará

- El incidente ocurrió en una refinería, en una columna de destilación debutanizadora que separa hidrocarburos C3 y C4.
- Las moléculas con dobles ligaduras tienden a la polimerización por radicales libres. Está muy bien estudiado que el butadieno es muy sensible a este fenómeno, incluso a bajas concentraciones (>30%, dependiendo de la temperatura y presión).
- El oxígeno es un iniciador: mantener baja la concentración de oxígeno, añadir "O2 scavengers" y pasivar los equipos antes de su puesta en marcha.
- La concentración de monómero puede incrementarse en "tramos muertos" de tuberías, como la entrada a PSVs; un caudal continuo en esos tramos puede prevenir el taponamiento.
- Prestar atención a posibles deformaciones en las tuberías, como es visible en la pintura dañada (ver el círculo rojo arriba). Repórtalo!

Analizar dónde pueden producirse problemas causados por Polimerización
