Incendio en un canal de tuberías

EPSC Learning Sheet

Febrero 2021

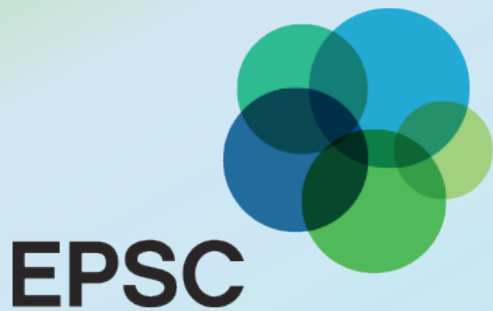
Una tubería existente se limpió y drenó antes de poner en marcha una nueva unidad de isomerización en una refinería. Cuando comenzó a bombear nafta por la línea, la brida de drenaje había quedado abierta y se derramaron más de 1000 m³ en el canal de tuberías. La nafta ardió provocando un incendio de graves consecuencias.

- Un buen plan de aislamiento que incluya una checklist debe indicar todas las bridas y válvulas involucradas en una operación especial.
- Después de abrir una instalación es necesario realizar una prueba de estanqueidad antes de introducir sustancias peligrosas en el sistema.
- Antes de arrancar una bomba, aplicar el principio de "walk the line o recorrer la tubería" para validar el alineamiento. También hay que comprobar que la variación de los niveles de los tanques y el caudal de transferencia son correctos.
- El diseño del canal de tuberías puede reducir las consecuencias de un derrame: compartimentar el canal, instalar detectores de inflamabilidad, tuberías críticas resistentes al fuego y buen acceso a hidrantes / monitores. Incluir en los Análisis de Riesgo la posible polimerización en tuberías.

Hay que validar el alineamiento antes de bombear.
