Raport z testu dotyczącego wpływu różnicy głębokości bieżnika opon na nadsterowność pojazdu.

Raport TÜV SÜD Polska

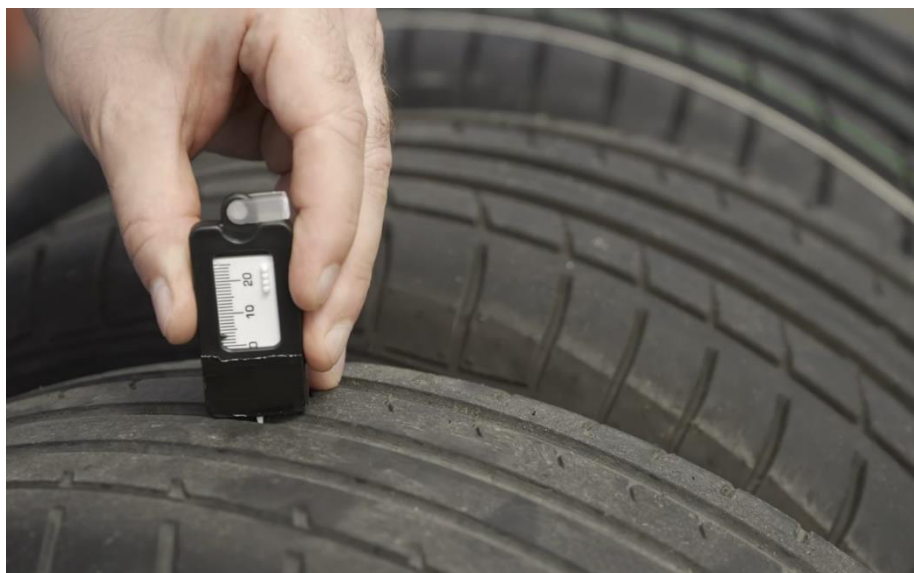
Fot. 1 Pomiar głębokości bieżnika opon testowych.

Przejazdy zostały przeprowadzone samochodem wyposażonym w cztery takie same opony, o głębokości bieżnika 8 mm, a następnie na tylnej osi przeprowadzono zmianę jednego koła wyposażonego w oponę o głębokości bieżnika 5 mm, a następnie 3 mm.

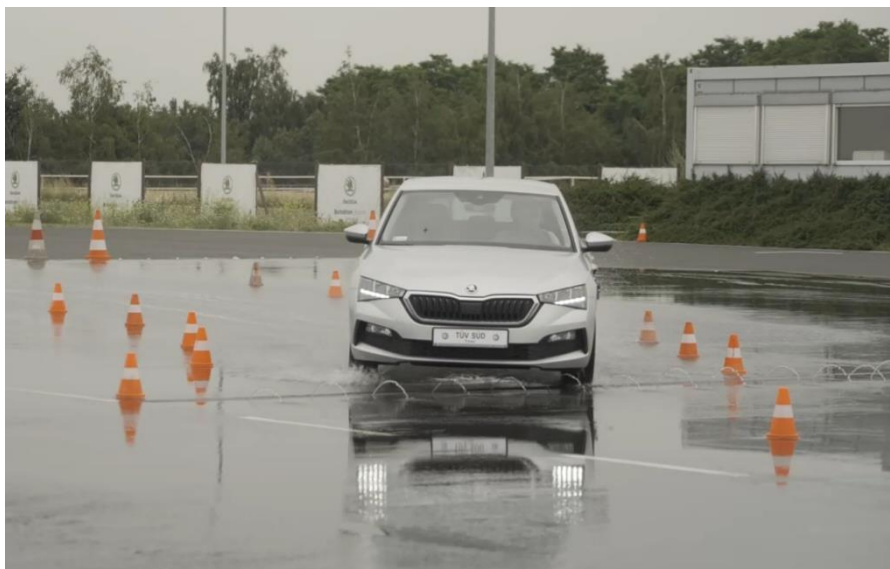
Fot. 2. Przejazdy testowe w celu wyznaczenia granicznej prędkości najazdowej.

Przeprowadzono kilka przejazdów testowych pojazdem wyposażonym w cztery opony o równej głębokości bieżnika (8mm), w celu wyznaczenia granicznej prędkości najazdowej, wartości impulsu zewnętrznego tak by określić optymalny tor przejazdu z zachowaniem pełnej stateczności pojazdu, do chwili wystąpienia utraty przyczepności.

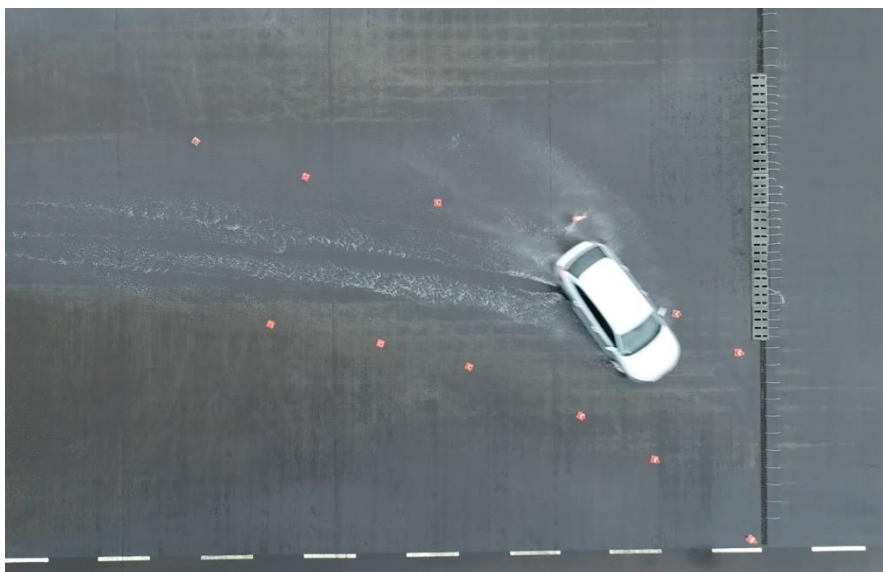
Fot. 3. Przejazd testowy obrazujący nadsterowność pojazdu.

Do testu wykorzystano pojazd Skoda Scala, przednionapędowy, który konstrukcyjnie ze względu na rozkład mas i wymiaru wykazuje cechy samochodu podsterownego. Przejazdy testowe wykazały, zdecydowaną nadsterowność tego pojazdu, w przypadku zastosowania opon na tylnej osi o różnej głębokości bieżnika.

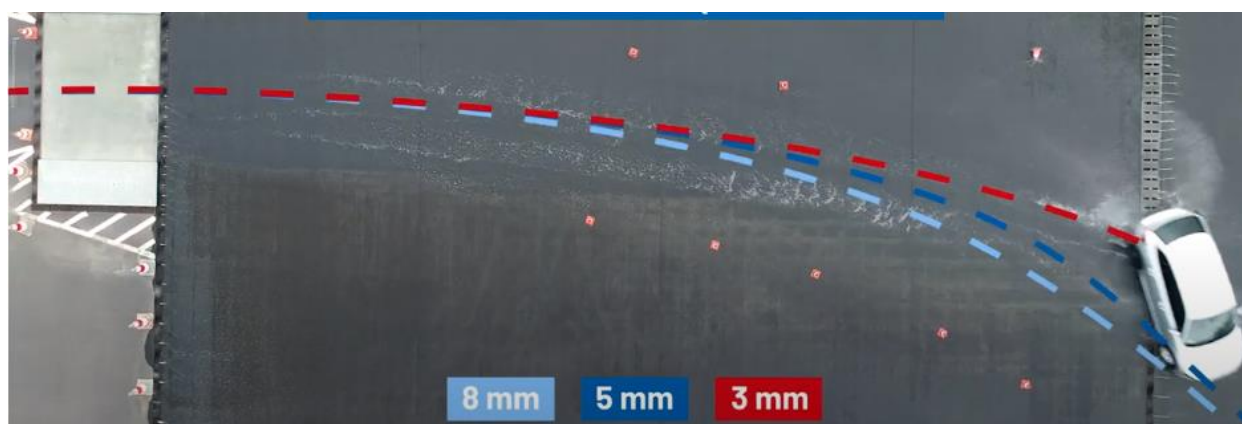
Fot. 6. Zestawienie toru jazdy dla poszczególnych głębokości bieżnika.

W ramach przeprowadzonego testu wykonano trzy cykle przejazdów, a każdy z nich obejmował po pięć prób. W pierwszym cyklu wykorzystano opony z równą głębokością bieżnika na wszystkich kołach, wynoszącą 8 mm. W drugim z cykli przejazdów, przeprowadzono wymianę koła tylnego lewego na koło wyposażone w oponę o głębokości bieżnika 5 mm. Ostatni z cykli obejmował swoim zakresem przejazdu na kole tylnym lewym wyposażonym w oponę o głębokości bieżnika 3 mm.

Przeprowadzone testy, dotyczące stateczności pojazdu podczas eksploatacji z oponami o różnej głębokości bieżnika na tylnej osi, wykazały jednoznacznie utratę przyczepności opon pojazdu, w wyniku czego dochodziło do znoszenia pojazdu z toru jazdy. Odchylenie toru jazdy pojazdu od założonego, było tym większe im większą była różnica głębokości bieżnika.
