Case Study

Spannungsrissskorrosion an einem Heißwasserkessel

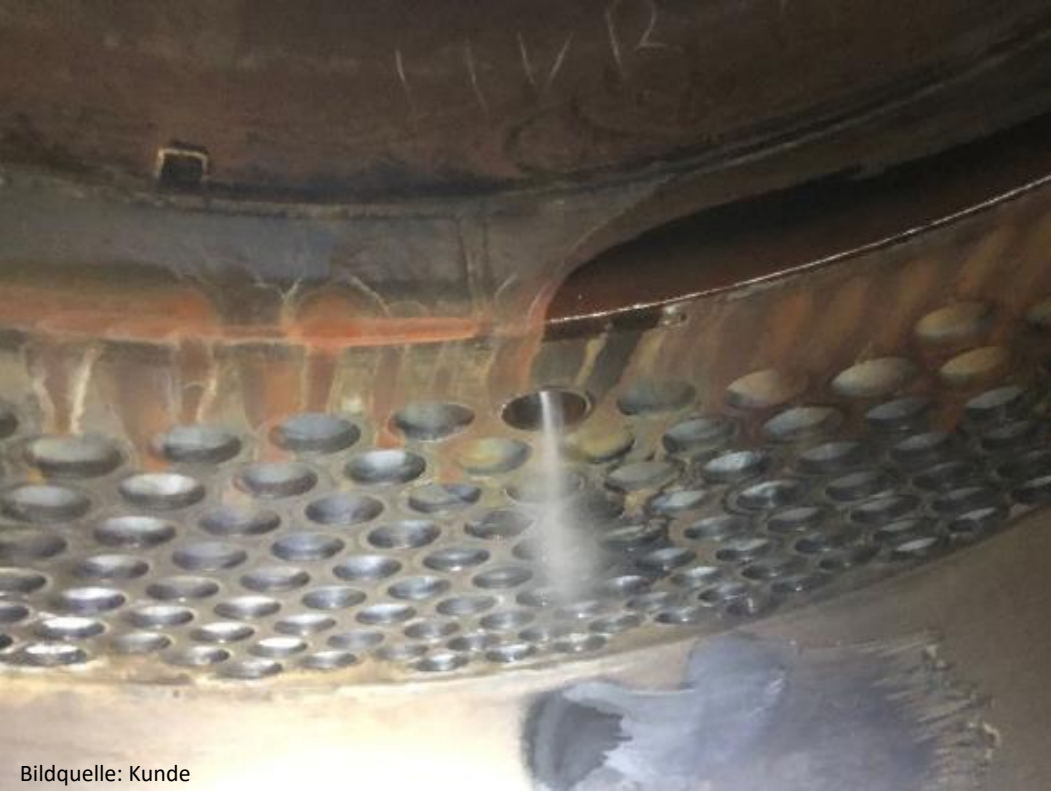
Im Heißwasserkessel eines Heizkraftwerks kam es infolge wanddurchdringender Risse im Bereich von Schweißnähten zu Leckagen.

Bei der werkstofftechnischen Untersuchung wurde festgestellt, dass die Schäden durch Spannungsrissskorrosion ausgelöst wurden. Außerdem wurden diverse Schweißfehler z.B. Binde- und Wurzelfehler festgestellt.

Zur Vermeidung weiterer Schäden wurde eine minimale Spaltweite empfohlen, sowie die korrekte Ausführung der Schweißnähte sicherzustellen.
