Case Study

Mikrobiell induzierte Korrosion (MIC) an einem Warmwassertank

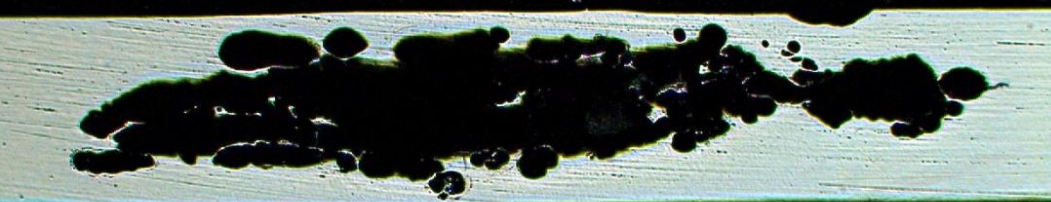
Schliff durch Behälterwand zeigt starke Aushöhlung

1 mm

Bei der werkstofftechnischen Untersuchung wurde festgestellt, dass die Schäden durch mikrobiell induzierte Korrosion (MIC) ausgelöst wurden. Typisch hierfür sind die nur vereinzelt und sehr lokal auftretenden fraßartigen Korrosionsprodukte, unterhalb derer innerhalb des Werkstoffs große Kavitäten entstehen. Der Werkstoff wird praktisch „ausgehöhlt“ und die Kavitäten breiten sich über weite Teile des Werkstoffes aus, ohne dass es zum Wanddurchbruch kommt. Erst wenn die verbliebene Wandung dem Betriebsdruck nicht mehr standhält, kommt es zum Durchbruch und die Leckage wird festgestellt.

Eine Auswertung der Betriebsdaten und Anlageninformationen zeigte, dass erhöhte Temperaturen und zeitweise stagnierendes Wasser im Betrieb sowie kurz vorher durchgeführte Änderungen an der Kühlung der Anlage korrosionsursächlich waren.

Eine Anlage wieder frei von MIC zu bekommen ist sehr schwierig. Zur Vermeidung weiterer Schäden durch MIC müssen sämtliche Ablagerungen entfernt und die Mikroben unschädlich gemacht werden.

Da vermutlich weitere Komponenten der Anlage geschädigt waren, wurde dem Betreiber eine Inspektion der gesamten Anlage und eine zerstörungsfreie Prüfung auffälliger Stellen empfohlen.
