Chloridschutz bei Parkhäusern und Tiefgaragen

Dipl.-Ing. Norbert Swoboda

2016

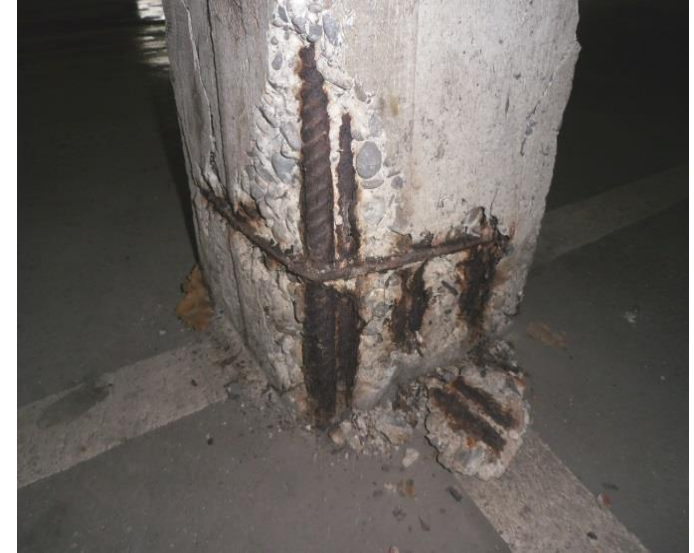
1. **Schädigung des Bewehrungsstahls durch Karbonatisierung des Betons**

Schadensbild: Abplatzungen, Rostfahnen, freiliegende Bewehrung, Querschnittsreduzierung

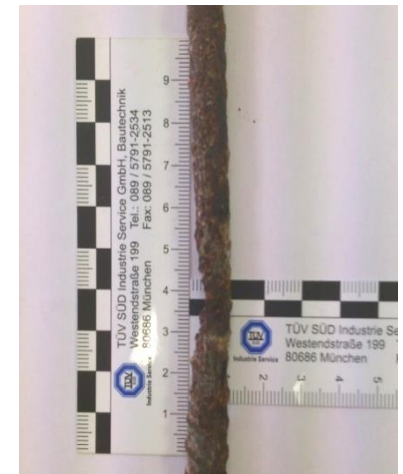
Anzeichen Lochfraßkorrosion

Schadensbild: Lochfraß mit Querschnittsreduzierung am Bewehrungsstahl, ohne sichtbare Schädigung von außen

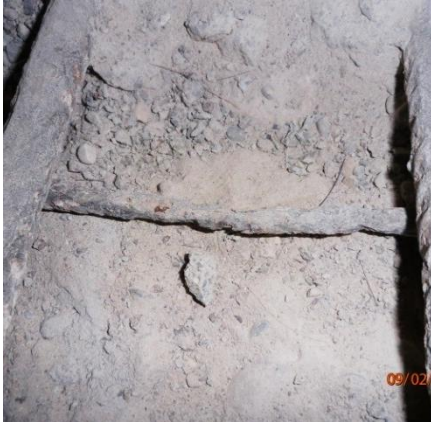
- Dieses Bild zeigt einen freigelegten Bewehrungsstahl an einer Öffnungsstelle mit Anzeichen von Lochfraßkorrosion (Querschnittsminderung durch chlorid-induzierte Korrosion).

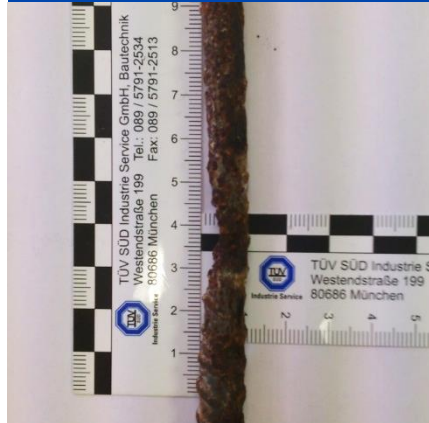
Salzausblühungen an einer Stütze

- Dieses Bild zeigt einen Bewehrungsstahl von dem infolge Chloridkorrosion ca. 40 % seines ursprünglichen Querschnittes übrig sind.

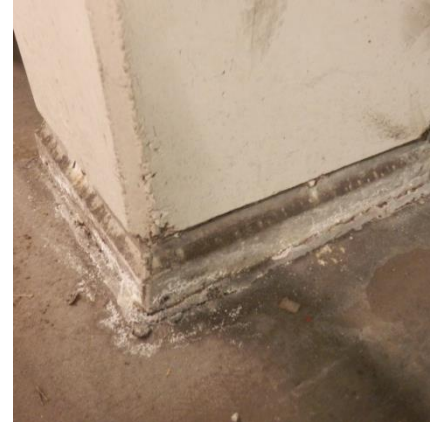
Lüftungskanal unter undichter Dehnungsfuge

- Dieses Bild zeigt **Salzausblühungen** unmittelbar an der Stütze, aufgrund von Pfützenbildungen an der Stütze.

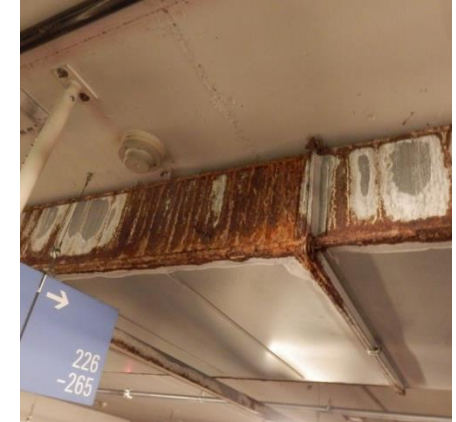
- Dieses Bild verdeutlicht wie aggressiv Chloride in Verbindung mit Wasser und Sauerstoff sogar verzinkten Stahl angreifen oder langsam zersetzen.

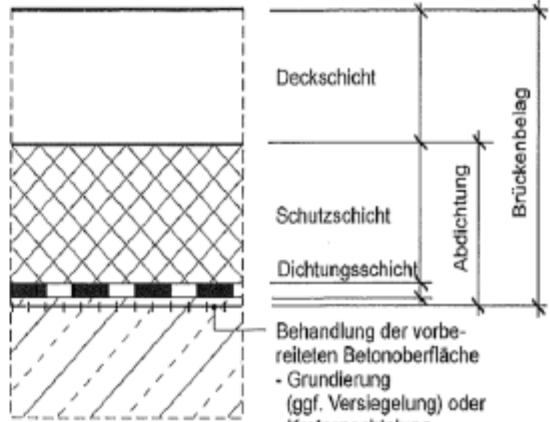
Aufbau nach ZTV-ING Teil 7 Abschnitt 1

Beschreibung	Abbildung
<p>Aufbau des Brückenbelages, ZTV-ING Teil 7 Abschnitt 1:</p> <p>Deckschicht: Gussasphalt, Splittmastixasphalt oder Asphaltbeton</p> <p>Schutzschicht: Gussasphalt</p> <p>Dichtungsschicht: Bitumen-Schweißbahn</p>

<p>The diagram shows a cross-section of a bridge deck. From top to bottom, the layers are: Deckschicht (represented by a grid pattern), Schutzschicht (represented by a diagonal line pattern), Dichtungsschicht (represented by a black and white checkered pattern), and Betonfahrbahntafel (represented by a diagonal line pattern). Dimensions are indicated on the right: 'Brückenbelag' for the total thickness of the top three layers, and 'Abdichtung' for the thickness of the Dichtungsschicht. Below the concrete slab, there is a note: 'Behandlung der vorbereiteten Betonoberfläche - Grundierung (ggf. Versiegelung) oder - Kratzspachtelung'.</p>

Schutzschicht:	Gussasphalt	3,5 cm
Deckschicht:	Gussasphalt	3,5 cm
	Splittmastixasphalt	4,0 cm (alternativ)
	Asphaltbeton	4,0 cm (alternativ)

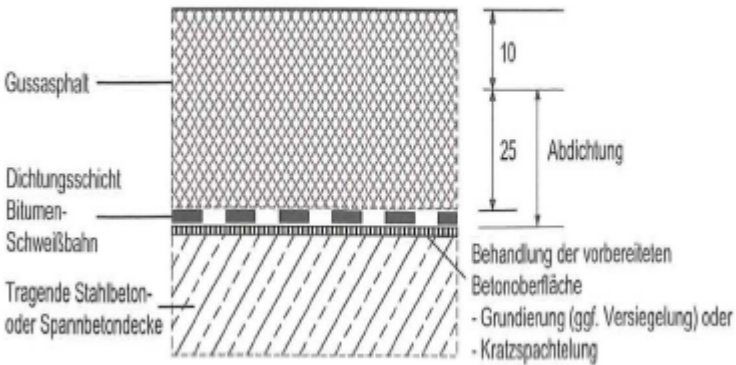
Modifizierter Aufbau nach DBV-Merkblatt, Ausgabe September 2010 (Zwischendecken und Bodenplatten)

Beschreibung	Abbildung
<p>Abdichtungsaufbau für Zwischendecks aus dem DBV Merkblatt:</p> <p>Schutzschicht: Gussasphalt</p> <p>Dichtungsschicht: Bitumen-Schweißbahn</p>

<p>Gussasphalt</p> <p>Dichtungsschicht Bitumen- Schweißbahn</p> <p>Tragende Stahlbeton- oder Spannbetondecke</p> <p>10</p> <p>25 Abdichtung</p> <p>Behandlung der vorbereiteten Betonoberfläche - Grundierung (ggf. Versiegelung) oder - Kratzspachtelung</p>

Schutzschicht: Gussasphalt 3,5 cm
Deckschicht: entfällt

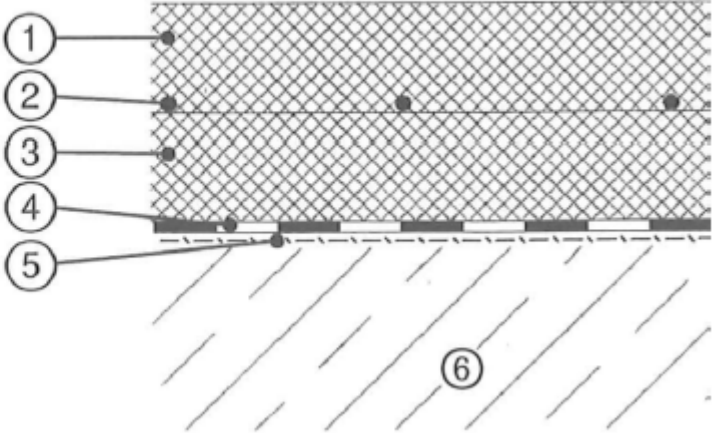
Modifizierter Aufbau nach DBV-Merkblatt, Ausgabe September 2010 (Frei bewitterte Parkdecks)

Beschreibung	Abbildung
<p>Abdichtungsaufbau für frei bewitterte Parkflächen aus dem DBV Merkblatt:</p> <p>Deckschicht: Gussasphalt</p> <p>Schutzschicht: Gussasphalt</p> <p>Dichtungsschicht: Bitumen-Schweißbahn</p>

Schutzschicht: Gussasphalt $\geq 2,5$ cm

Deckschicht: Gussasphalt $\geq 3,0$ cm

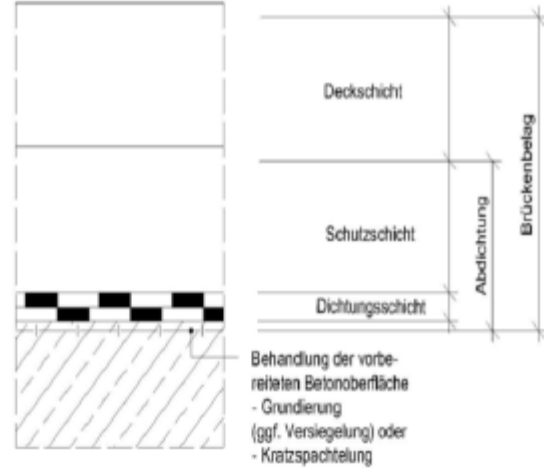
Aufbau nach ZTV-ING Teil 7 Abschnitt 2

Beschreibung	Abbildung
<p>Aufbau des Brückenbelages, ZTV-ING Teil 7 Abschnitt 2:</p> <p>Deckschicht: Splittmastixasphalt</p> <p>Schutzschicht: Splittmastixasphalt</p> <p>Dichtungsschicht: 2 Bitumen-Schweißbahnen</p>

Schutzschicht:	Splittmastixasphalt	3,5 cm
Deckschicht:	Splittmastixasphalt	4,0 cm

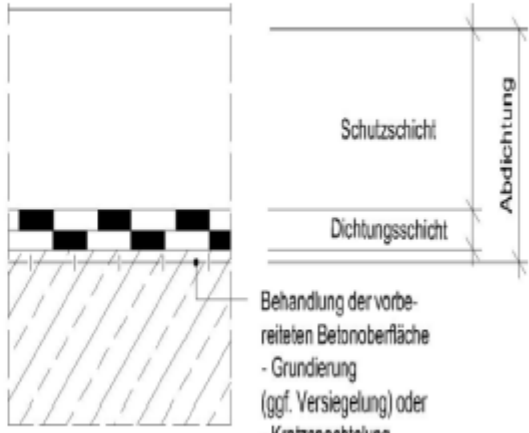
Modifizierter Aufbau nach Masterarbeit M. Gottschalk bzw. TÜV SÜD (Zwischendecken und Bodenplatten)

Beschreibung	Abbildung
<p>Abdichtungsaufbau:</p> <p>Schutzschicht: Splittmastixasphalt</p> <p>Dichtungsschicht: 2 Bitumen - Schweißbahnen</p>

<p>Splittmastixasphalt</p> <p>2 Bitumen-Schweißbahnen</p> <p>Betonfahrbahnplatte</p> <p>Schutzschicht</p> <p>Dichtungsschicht</p> <p>Abdichtung</p> <p>Behandlung der vorbereiteten Betonoberfläche - Grundierung (ggf. Versiegelung) oder - Kratzspachtelung</p>

Schutzschicht: Splittmastixasphalt 3,5 cm
 Deckschicht: entfällt

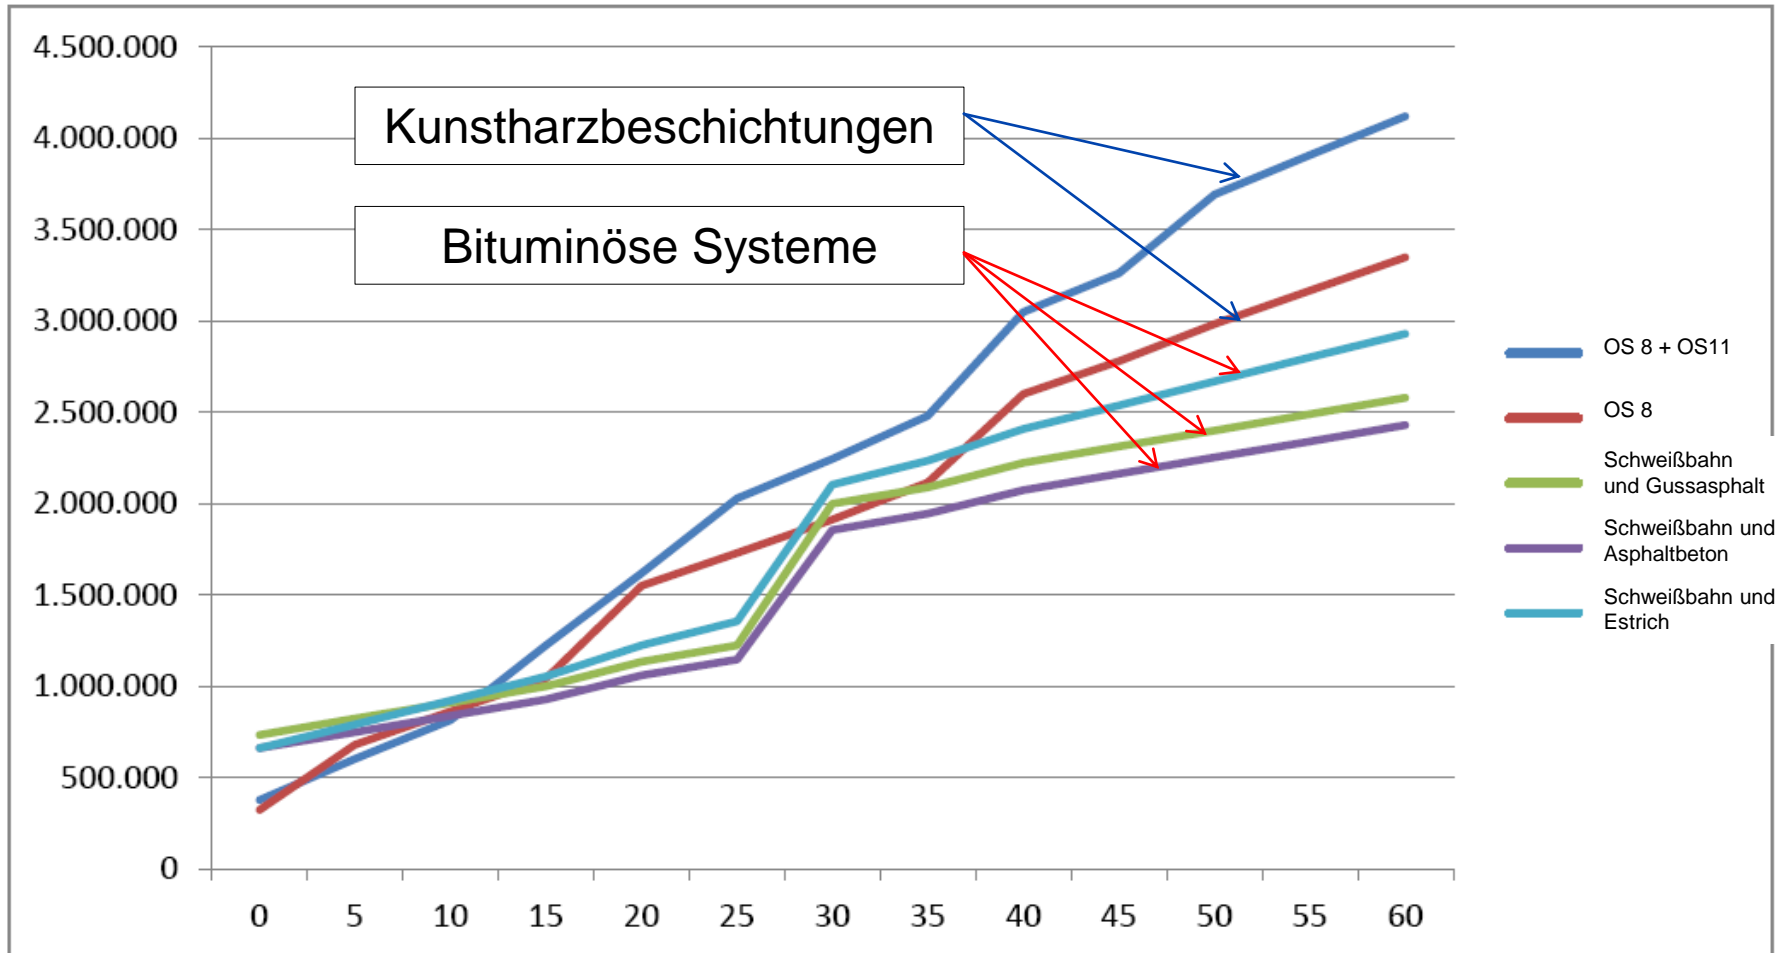
Life-Cycle-Betrachtung bei einem Referenzprojekt, A = 14.500 m²

- 1) Kosten der horizontalen Flächen pro Quadratmeter ohne Kratzspachtelung, Randaufkantung und Wartung.
- 2) Der Gesamtpreis beinhaltet Kosten der horizontalen Fläche, Kosten für die Randaufkantung, Kosten für die Kratzspachtelung, Kosten für die Wartung (Reinigung, Begehung, Instandsetzung etc.) für eine durchschnittliche Lebenszeit; für übliche bauliche Verhältnisse (übliches Verhältnis von Fläche zu Stützen- und Wandsockellängen etc.).

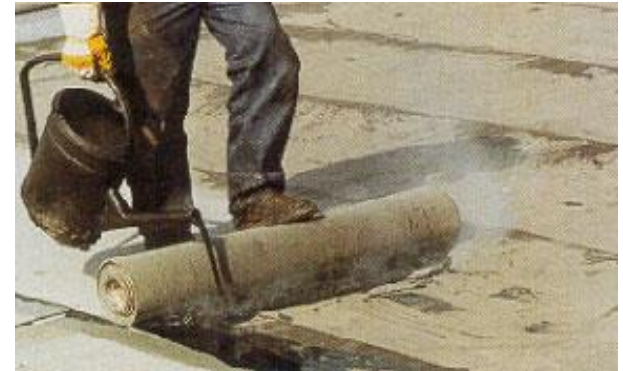
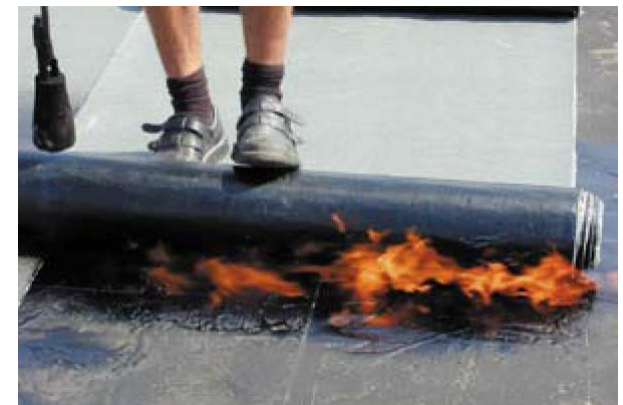
Eine bituminöse Abdichtung ist, wenn sie ordnungsgemäß hergestellt worden ist, d.h., wenn sie vollflächig mit dem ausreichend vorbereiteten Untergrund verklebt worden ist, nicht unterläufig.

Der Untergrund wird mittels Kugelstrahlen / Fräsen und Grundieren vorbereitet.

Es sind die Arbeitsanweisungen der DIN 18195-5 und 18195-3 sowie optional der ZTV-ING, Teil 7 zu beachten.

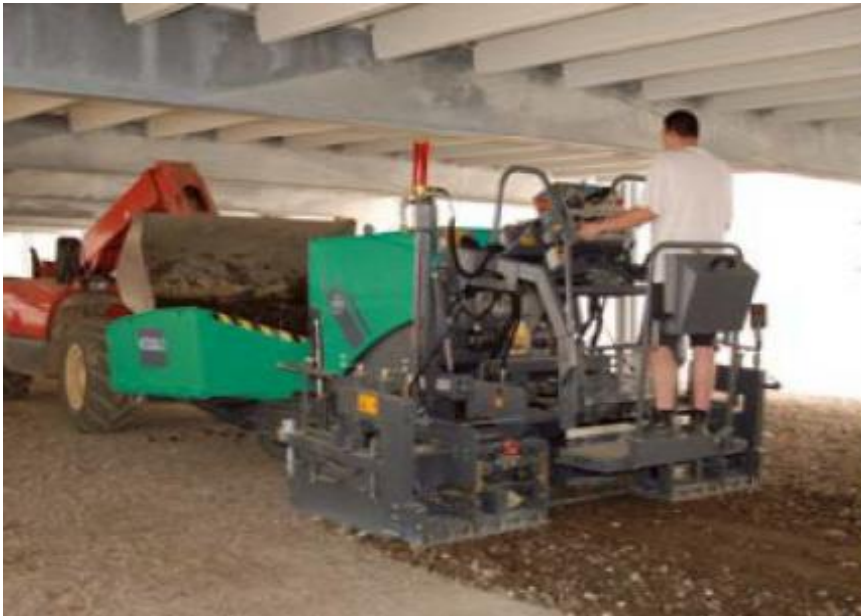
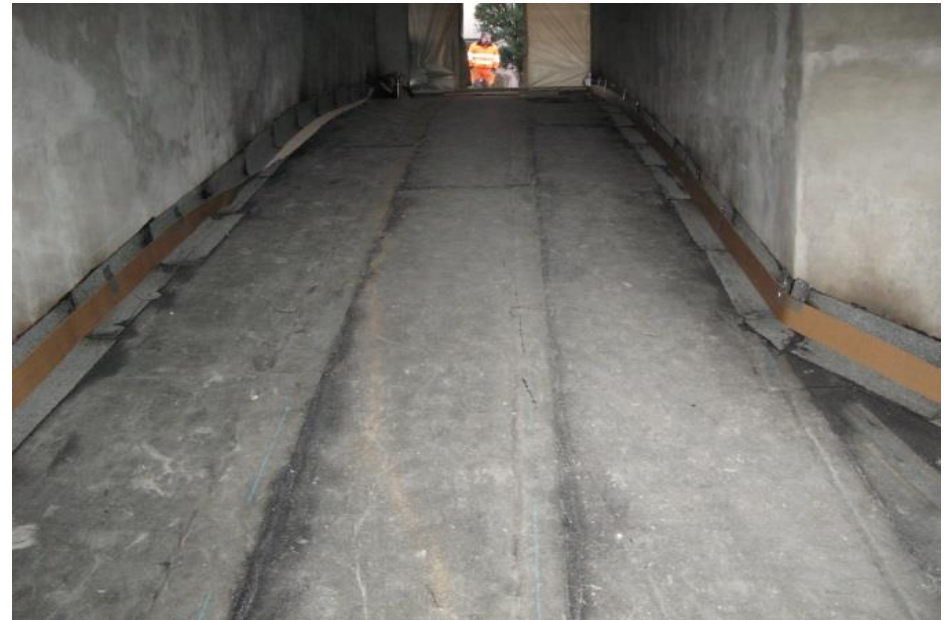
Ausführung bituminöser Abdichtungen mit Gussasphalt

Gehwegfertiger kann aufgrund der geringen Bauhöhe auch in Tiefgaragen / Parkdecks fahren.

Mit Bitumenschweißbahn abgedichtete Fläche einer TG-Rampe; vorbereitet für das nachträgliche Aufbringen des Asphalts.

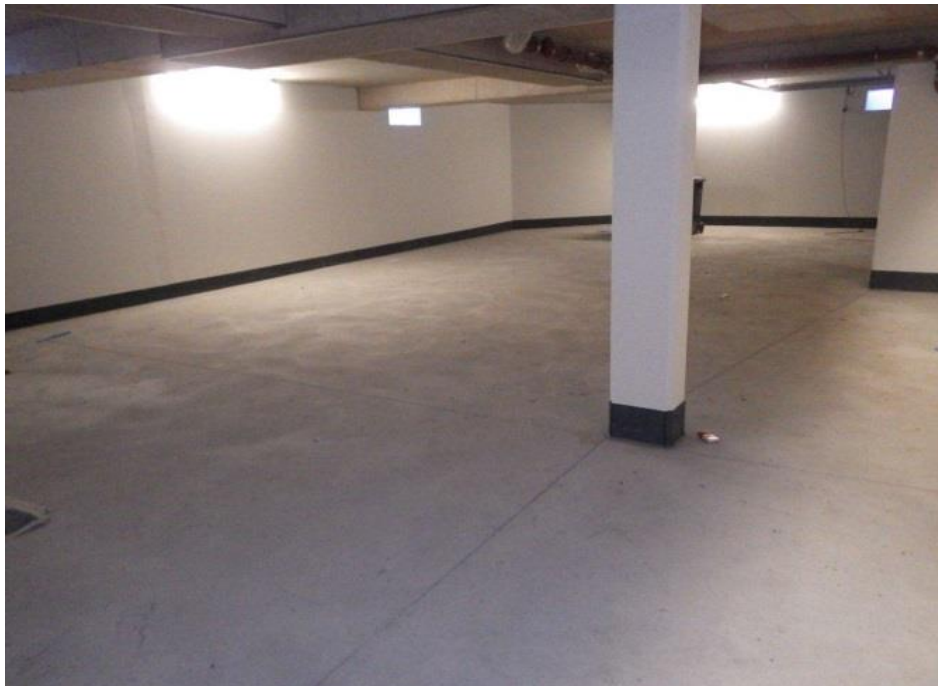
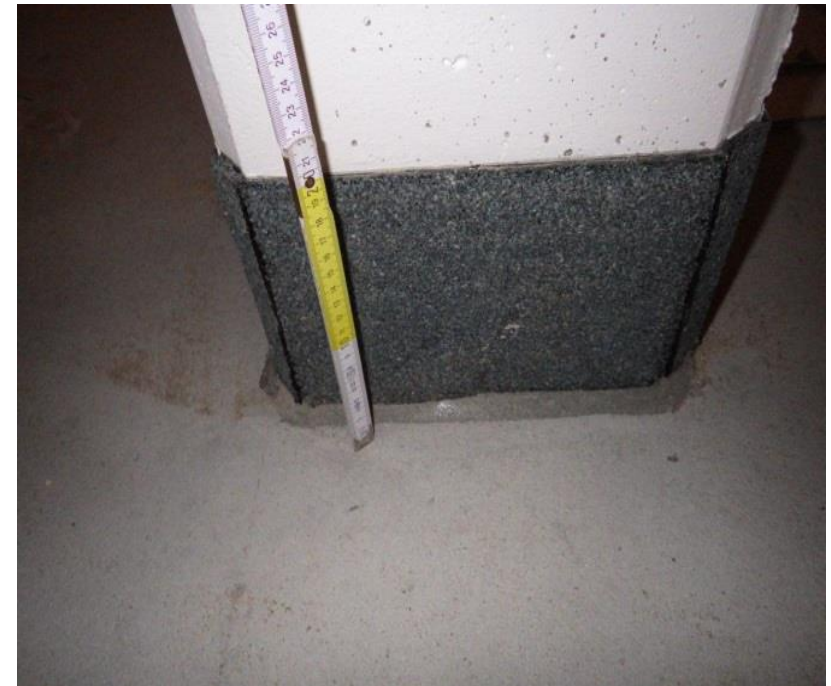
Ausführung bituminöser Abdichtungen mit Estrichschutzschicht

Tiefgarage in Hamburg:
Estrich auf 2 Lagen Bitumenschweißbahn mit hochgeführter Bitumenbahn
