Veröffentlichung zum Urteil OLG Hamm 12 U 73/18 zur Kombinationslösung Außenwandabdichtung mit Bitumendickbeschichtung und WU-Bodenplatte

Geschäftsfeld Bautechnik

TÜV SÜD Industrie Service GmbH

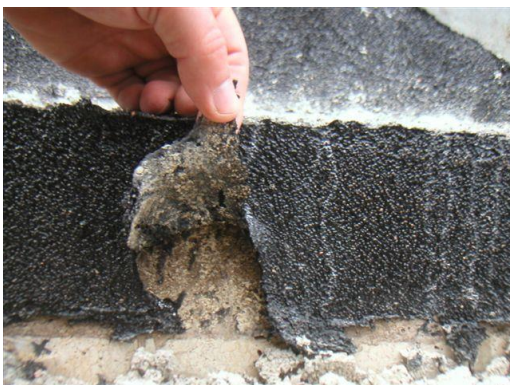
Detaillierte Untersuchungen unter anderem durch TÜV SÜD Sachverständige haben schon vor ca. 15 Jahren aufgezeigt, dass sich die Loslösung im Bereich der Zementschlämme (auch Schlempe oder Sinterschicht genannt) des Betons auf der Stirnseite bzw. der Oberseite der Stahlbetonbodenplatten vollzog. An losgelösten PMBC-Teilen hafteten teilweise noch flächig Reste der Zementschlämme. D.h. der „Bruch“ vollzog sich zur bzw. innerhalb dieser Schicht.

Bild 1: Exemplarische Schadensfeststellung TÜV SÜD: Abziehbares PMBC Material mit Zementschlämme ohne Untergrundhaftung

Im Zuge von Schadensbeurteilungen musste immer wieder nach Freilegen der Anschlüsse im Erdreich festgestellt werden, dass sich die adhäsive Verbindung zwischen der WU-Bodenplatte und der PMBC-Abdichtung gelöst hatte, wenn der Bereich der Bodenplatte längere Zeit durch auftauendes Sickerwasser oder drückendes Wasser belastet war.

Die Zementschlämme des Betons ist nicht wasserundurchlässig. Sie wird in anstehendem Wasser von diesem hinterwandert. Dieser Vorgang kann, je nach „Qualität“ der Zementschlämme und Häufigkeit bzw. Dauer der Wasserbelastung mehrere Monate oder sogar Jahre dauern. Wenn aber die Rückseite der PMBC-Abdichtung vollständig wasserbeaufschlagt ist, löst sich mit sehr hoher Wahrscheinlichkeit der adhäsive Übergang auf bzw. kann die Festigkeit der Zementschlämme den anstehenden Spannungen nicht mehr standhalten. Im Zuge von baubegleitenden Qualitätscontrollings von TÜV SÜD-Sachverständigen wurde seit mehr als 15 Jahren deshalb auf den Baustellen gefordert, dass die Stirn- bzw. Oberseiten der WU-Bodenplatten im Anschlussbereich der Wandabdichtungen mechanisch abtragend vorbehandelt, also gestrahlt bzw. bis zum Korn geschliffen werden.

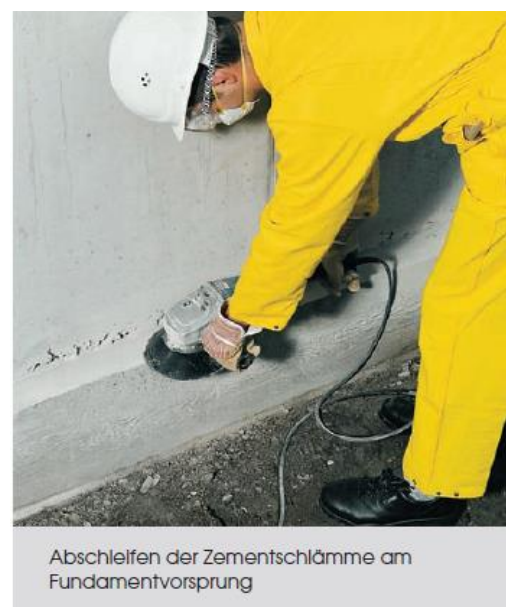
Neben der hohen Qualität des Abdichtungsproduktes ist natürlich auch die professionelle Ausführung der Vorbereitung abzudichtender Flächen notwendig. So muss z.B. der Zementleim am Fundamentvorsprung entfernt und die Kante gebrochen werden. Große Ausbruchstellen sind vor dem Aufbringen der Abdichtung mit einem geeigneten Mörtel zu füllen.

Bild 2: Auszug „Sichere Bauwerksabdichtung“ Saint Gobain Weber
